Informe Final de Auditoría

Proyecto N° 1.24.06

CASCO HISTÓRICO

Auditoría Legal, Técnica y Financiera

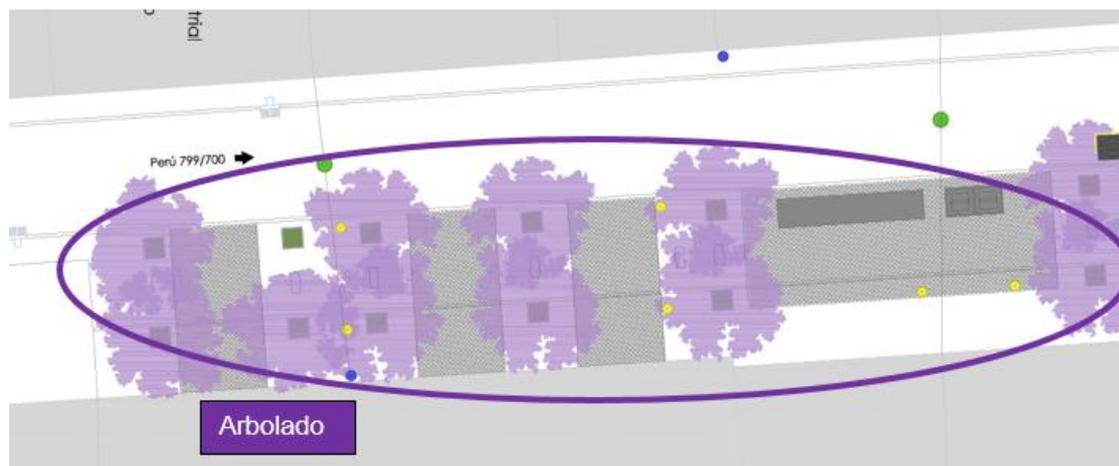
Recorte plano de relevamiento calle Perú entre Av. Independencia y Chile

Ilustración de canteros y arbolado existente, sin constancia de arbustivas:

De conformidad con el análisis expuesto, se observa deficiente documentación técnica correspondiente al anteproyecto de la obra licitada, verificada en la imprecisión de los gráficos y referencias obrantes en los planos de relevamiento, demolición, proyecto, y paisajismo. **(Observación 2)**

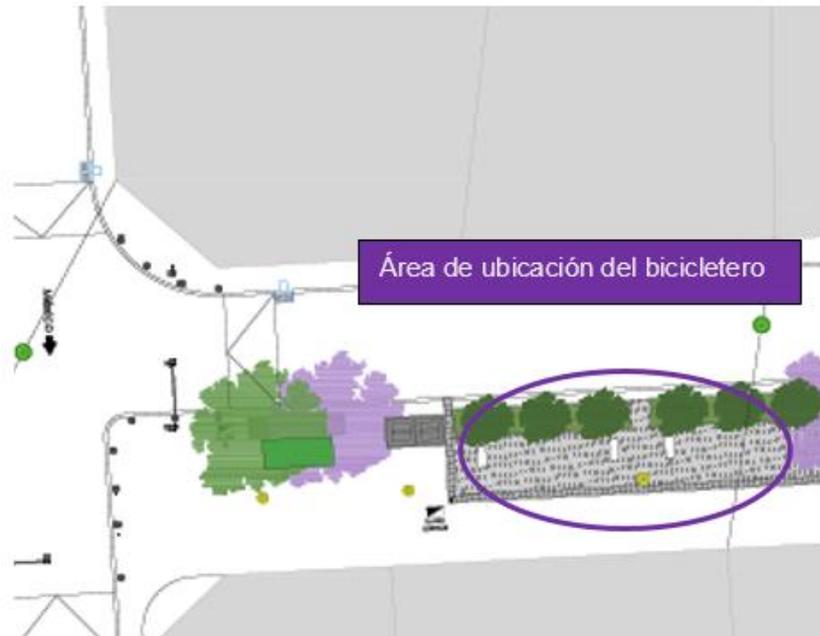
Recorte plano de relevamiento calle Perú entre Av. México y Venezuela

Área correspondiente a la estación de bicis (Perú 570), no graficada:

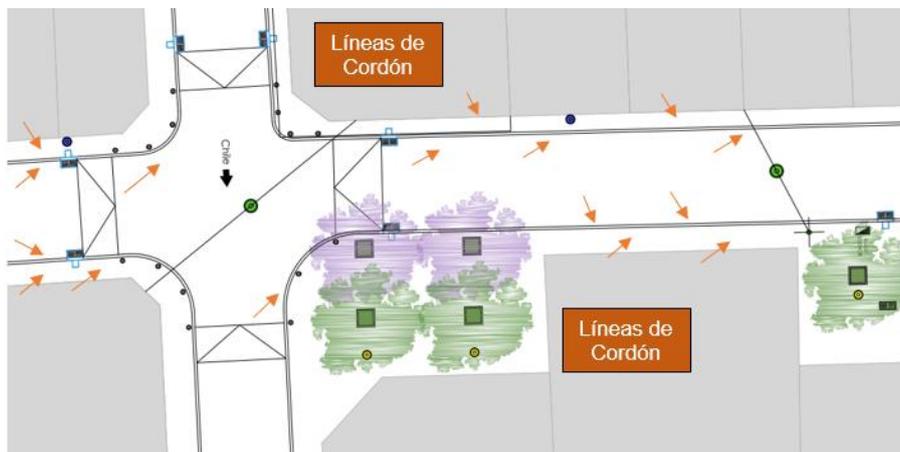
Recorte plano de relevamiento calle Perú entre Chile y México

Imagen de cordón existente, sin distinción de materialidad y especificación de estado:

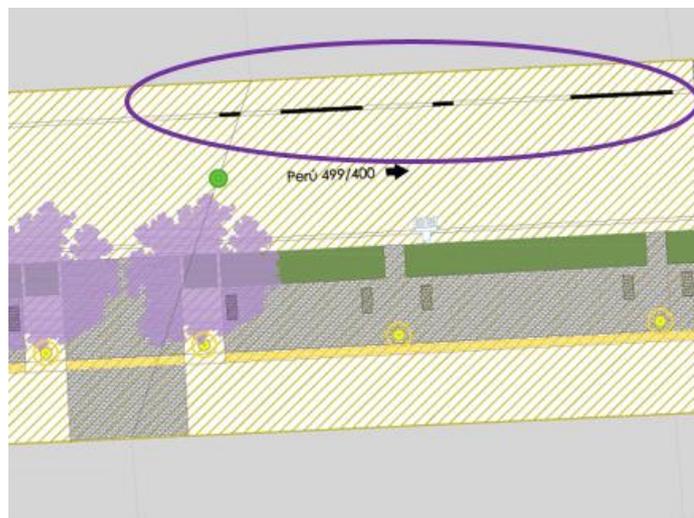
Recorte del plano de demolición del anteproyecto

En los Planos de demolición (DEM) constan referenciados “*cordón de granito ancho 18 cm. demolición y retiro según plano proyecto PR1*”¹⁰⁷ y “*cordón de hormigón armado demolición y retiro*”¹⁰⁸, cuyo grafismo resulta impreciso ya que no identifica el tramo correspondiente a una y otra tarea.

Seguidamente, se exhibe imagen de cordón y referencia:

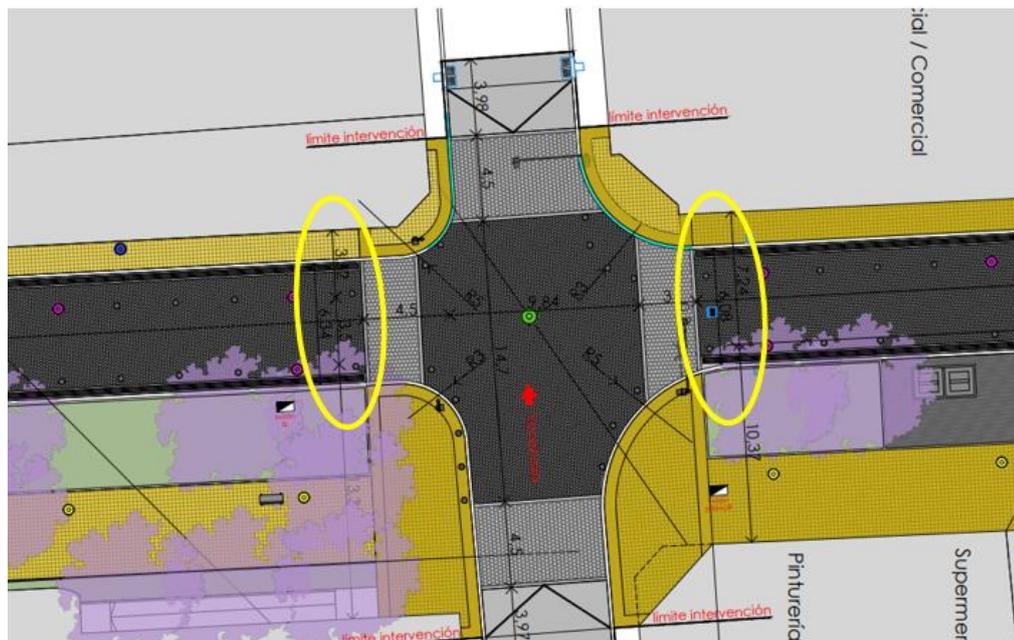
Recorte del plano de proyecto intersección Perú y Venezuela.

Respecto de los Planos de proyecto (PR), no consta graficada ni referenciada la senda peatonal¹⁰⁹, ni referencia del Ítem 4.12.3 “Provisión y colocación de banco modelo Patrimonial”¹¹⁰.

A continuación, se adjunta imagen del plano a fin de exponer ausencia de demarcación horizontal:

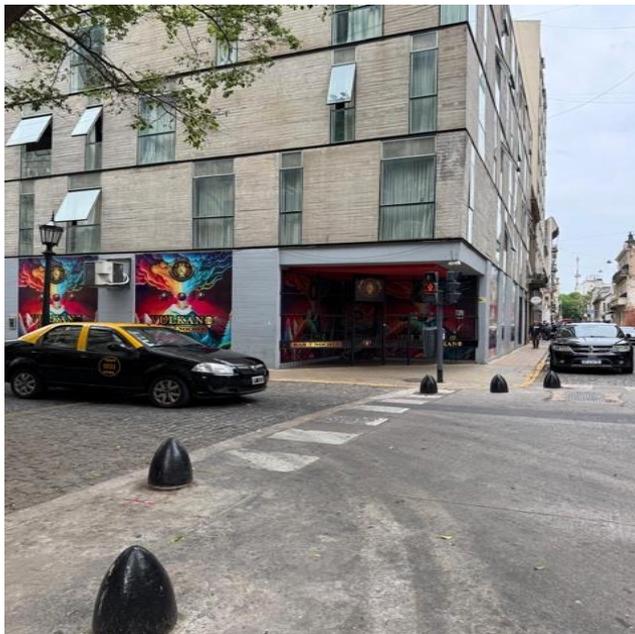
Fuente: Relevamiento fotográfico esquina Perú intersección México (17/10/2024)

Por otra parte, del relevamiento *in situ* del tramo intervenido se verificó rastros de demarcación previa, correspondiente a las bocacalles no demolidas en el marco de la licitación bajo examen¹¹¹. Seguidamente se exhibe documentación fotográfica:

De acuerdo con la imagen que antecede, se advierte que la senda peatonal no consta en el Plano de relevamiento.
